**CITTA' DI TORTOLI'**

# *Piano illuminazione pubblica*

**ALLEGATO C**

**SCHEDE QUADRI ELETTRICI**

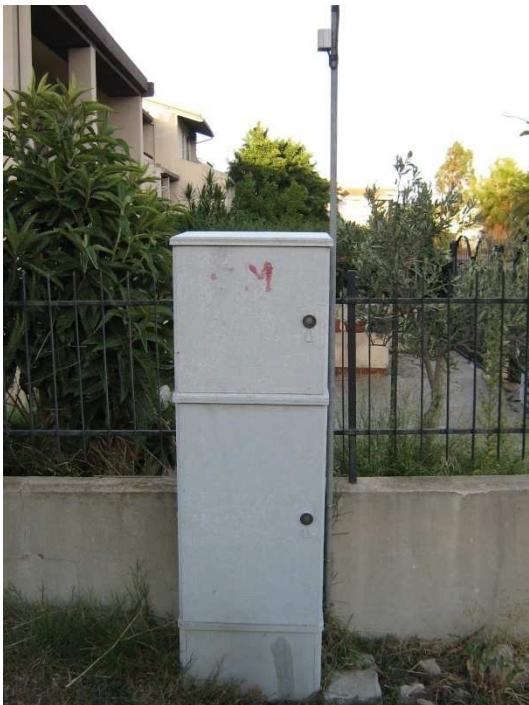
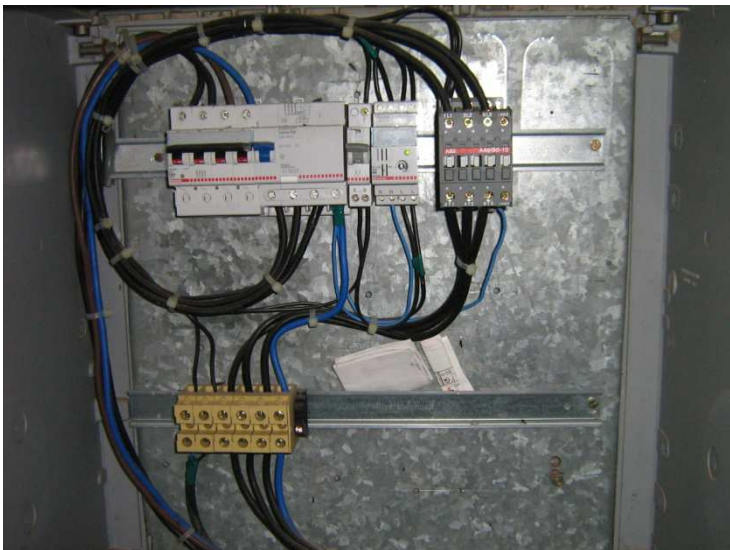
## QUADRO A1

| <b>Stato quadro:</b> | <input type="checkbox"/> Integro (stato di conservazione buono)<br><input type="checkbox"/> Rotto/Rovinato<br><input checked="" type="checkbox"/> Inadeguato/Obsoleto o fuori norma |
| <b>Messa a Terra:</b> | <input type="checkbox"/> Presente<br><input checked="" type="checkbox"/> Non Presente<br><input type="checkbox"/> Non Necessaria (Classe II) |

| Il quadro elettrico manca dell'etichettatura di norma e del collegamento a terra delle carpenterie metalliche. | | |

| <input type="checkbox"/> Conforme | <input type="checkbox"/> Non Conforme - Adeguare | <input checked="" type="checkbox"/> Non Conforme - Sostituire |

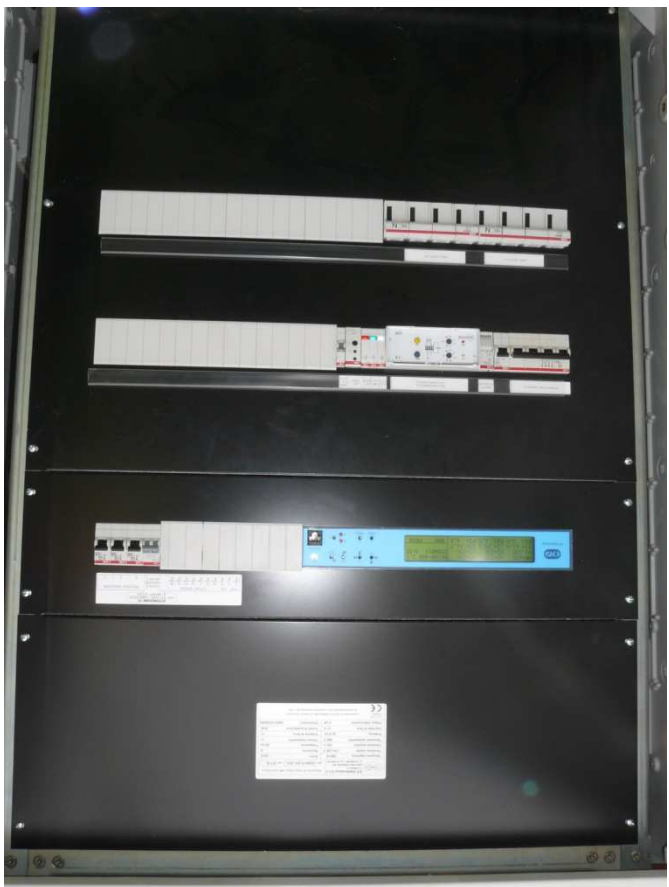
## QUADRO A2

| <b>Stato quadro:</b> | <input checked="" type="checkbox"/> Integro<br><input type="checkbox"/> Rotto/Rovinato<br><input type="checkbox"/> Inadeguato/Obsoleto o fuori norma |

| Il quadro elettrico è stato oggetto d'intervento nell'anno 2008 a seguito di finanziamento RAS | | |

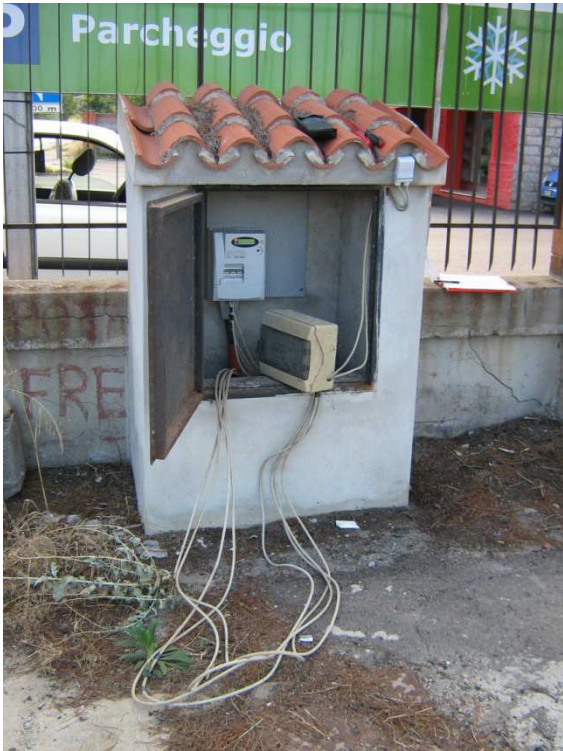
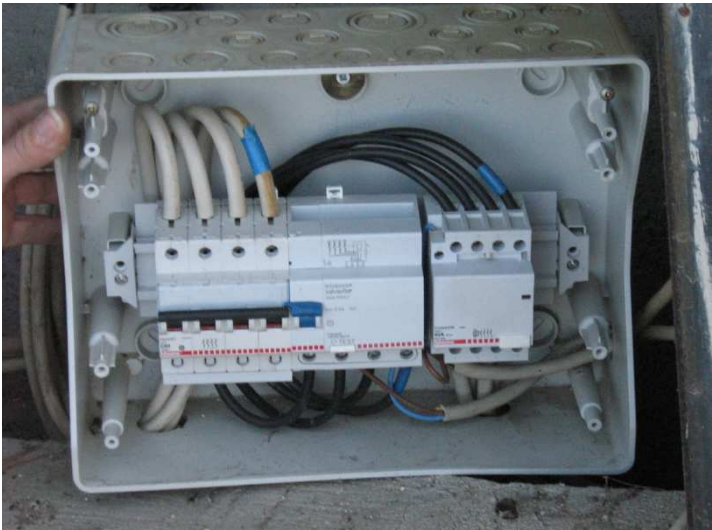
## QUADRO C3

| <b>Stato quadro:</b> | <input type="checkbox"/> Integro<br><input type="checkbox"/> Rotto/Rovinato (stato di conservazione discreto)<br><input checked="" type="checkbox"/> Inadeguato/Obsoleto o fuori norma |
| <b>Protezioni elettriche</b> | Magnetotermica <input checked="" type="checkbox"/> Si <input type="checkbox"/> No<br>Differenziale <input type="checkbox"/> Si <input checked="" type="checkbox"/> No |
| <b>Messa a Terra:</b> | <input type="checkbox"/> Presente<br><input checked="" type="checkbox"/> Non Presente<br><input type="checkbox"/> Non Necessaria (Classe II) |
| <b>Assorbimento generale in A</b> | L1 =8,7; L2= 8,4; L3=9,2; N= 4,4; |

Il quadro è di nuova installazione, manca comunque di tutta l'etichettatura di norma e non risulta fissato; manca inoltre del pressa cavo d'ingresso linea, il cablaggio interno appare in ordine anche se non esiste un dispositivo di commutazione automatico – manuale.

| <input type="checkbox"/> Conforme | <input type="checkbox"/> Non Conforme - Adeguare | <input checked="" type="checkbox"/> Non Conforme - Sostituire |
